認證編號 CPF5248824C079

## 車輛資料 Vehicle Information

## 車輛認證總結報告 Vehicle Inspection Findings

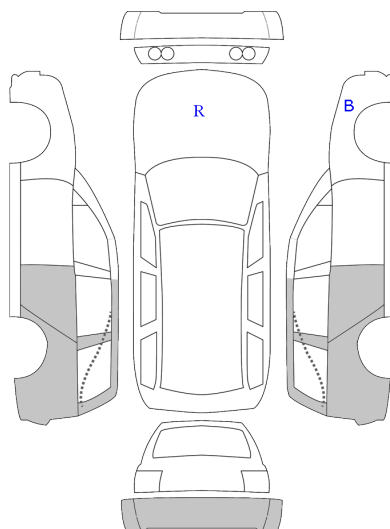
車體外觀圖

④ 鈑件鏽蝕、斑剝或鏽穿

B 受損面積約一個拳頭(含)以上

R 鈑件校正痕跡

X 更換

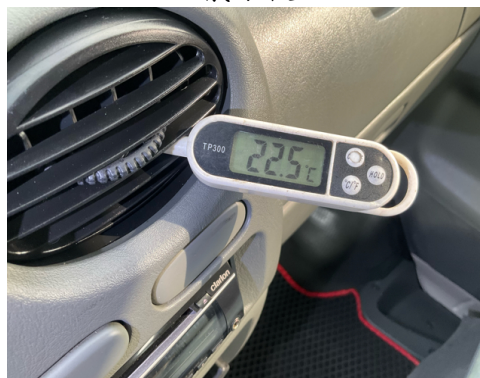
空調溫度

| 3. 冷凝器散熱風扇有無運轉異常 | 異常 | 4. 前空調冷氣A/C開關燈號 | 正常 |
| 5. 前空調風速開關各段風速 | 正常 | 6. 前空調冷氣作動中央出風口溫度 | 23°C |
