認證編號 CPF5248824C110

## 車輛資料 Vehicle Information

## 車輛認證總結報告 Vehicle Inspection Findings

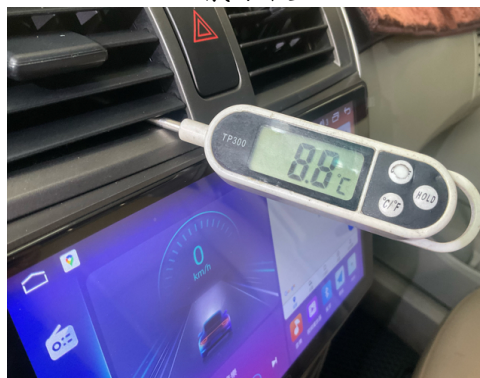
空調溫度

| 5. 前空調風速開關各段風速 | 正常 | 6. 前空調冷氣作動中央出風口溫度 | 9°C |
