# YES 車輛認證書

認證編號 CPF52488251007

| 廠牌 Make | AUDI |
| 車型 Model | A3 |

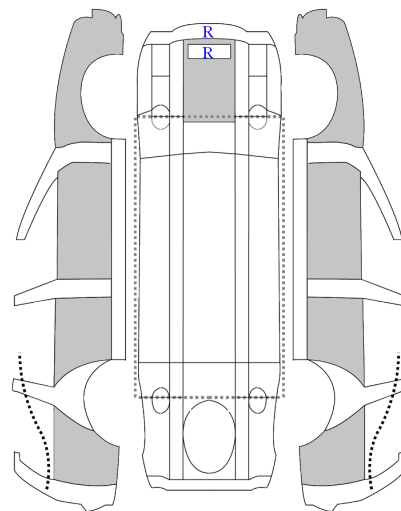
車骨結構圖

本車體骨架結構無修復跡象。

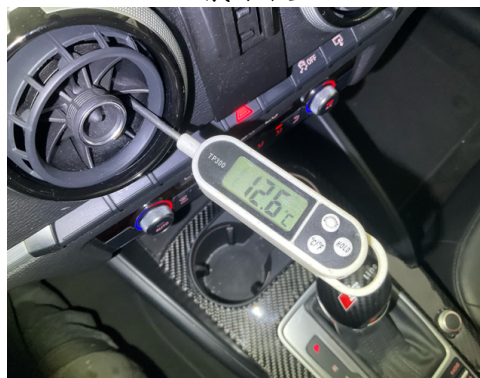
空調溫度

| 5. 前空調風速開關各段風速 | 正常 | 6. 前空調冷氣作動中央出風口溫度 | 13°C |
