# YES 車輛查定報告

## 車輛認證總結報告 Vehicle Inspection Findings

廠牌：HINO  
排檔型式：自排  
儀表里程數：39,681

車型：300  
引擎號碼：\*\*\*C WN144\*\*  
車身號碼：XZU650-600\*\*\*

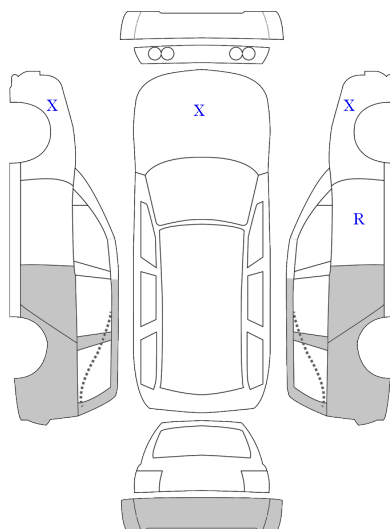
車體外觀圖

右側有鈑修痕。  
右前方有鈑修痕。  
左側有鈑修痕。  
左前方有鈑修痕。  
正前方有鈑修痕。  
正後方有鈑修痕。

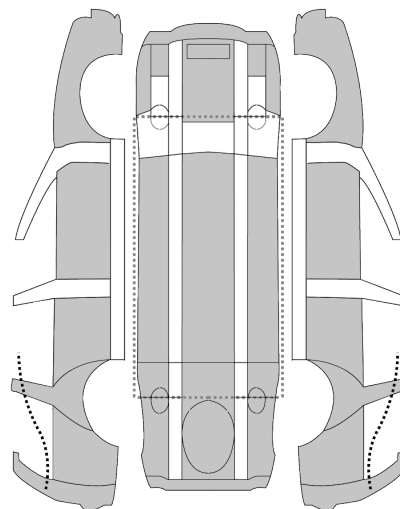
車骨結構圖

無任何異常之痕跡。  
無任何異常之痕跡。  
無任何泡水之痕跡。  
異常

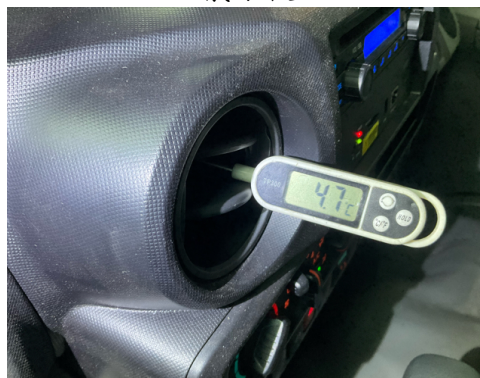
空調溫度

| 5. 前空調風速開關各段風速 | 正常 | 6. 前空調冷氣作動中央出風口溫度 | 5°C |
