認證編號 CPF52488251057

## 車輛資料 Vehicle Information

## 車輛認證總結報告 Vehicle Inspection Findings

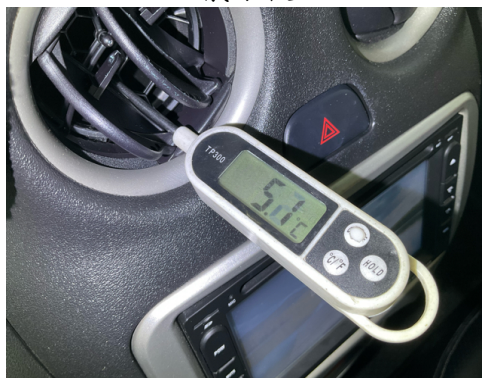
空調溫度

| 5. 前空調風速開關各段風速 | 正常 | 6. 前空調冷氣作動中央出風口溫度 | 6°C |
