認證編號 CPF52488251058

## 車輛資料 Vehicle Information

## 車輛認證總結報告 Vehicle Inspection Findings

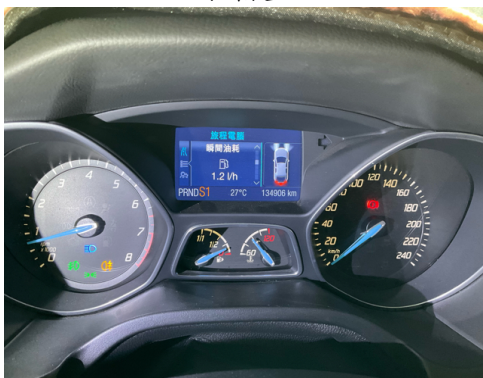
| 現況實車里程 Mileage<br>(僅揭露，不具保證效力) | 134,906 |

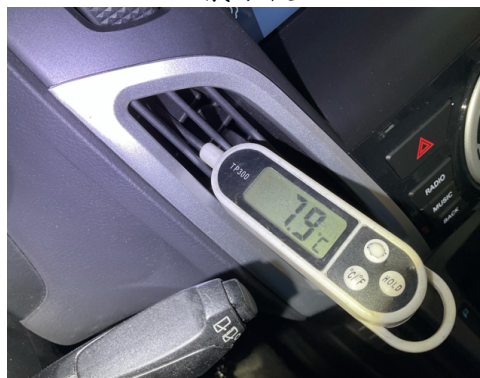
空調溫度

| 5. 前空調風速開關各段風速 | 正常 | 6. 前空調冷氣作動中央出風口溫度 | 8°C |
