## 車輛認證總結報告 Vehicle Inspection Findings

廠牌：HYUNDAI  
排檔型式：手自排  
儀表里程數：275,571

車型：IX35  
引擎號碼：\*\*\*AEU5500\*\*  
車身號碼：RFHJT81BBFS00\*\*\*\*

認證編號：\_CPF52488251070\_

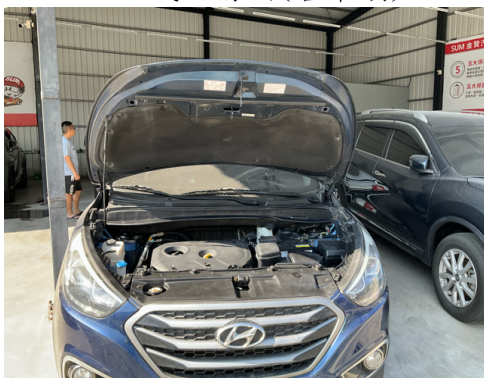
引擎室

| 5. 外觀有無漏油/水跡象 | 異常 | 6. 運轉時有無抖動或異常聲響 | 正常 |
