認證編號 CPF52488251072

## 車輛資料 Vehicle Information

| 車型 Model | TOURNEO CUSTOM |

## 車輛認證總結報告 Vehicle Inspection Findings

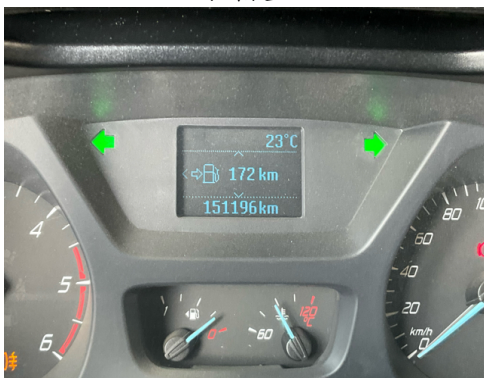
| 現況實車里程 Mileage<br>(僅揭露, 不具保證效力) | 151,196 |

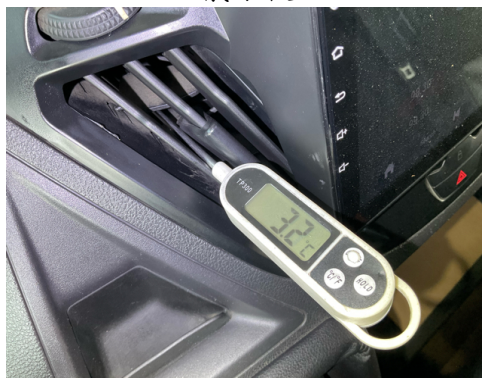
空調溫度

| 1. 檢查室外氣溫 | 23°C | 2. 後空調冷氣作動中央出風口溫度 | 16°C |
| 5. 前空調風速開關各段風速 | 正常 | 6. 前空調冷氣作動中央出風口溫度 | 4°C |
