## 車輛認證總結報告 Vehicle Inspection Findings

廠牌：TOYOTA  
排檔型式：自排  
儀表里程數：105,266

車型：VIOS  
引擎號碼：\*\*\*53\*\*  
車身號碼：NCP150~700\*\*\*

認證編號：\_CPF52488252027\_

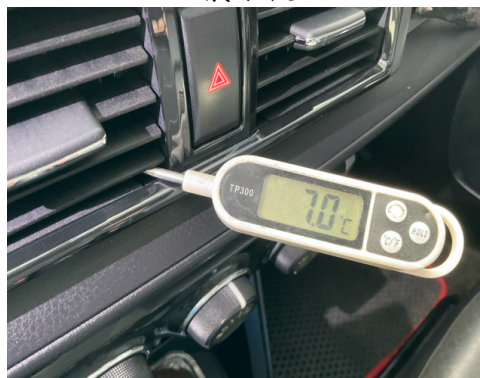
空調溫度

| 5. 前空調風速開關各段風速 | 正常 | 6. 前空調冷氣作動中央出風口溫度 | 7℃ |
