認證編號 CPF52488252043

## 車輛資料 Vehicle Information

| 車型 Model | COROLLA CROSS |

## 車輛認證總結報告 Vehicle Inspection Findings

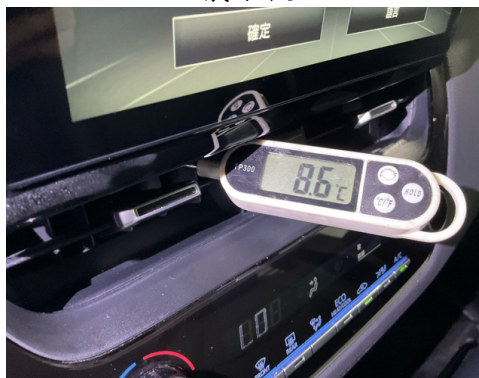
空調溫度

| 5. 前空調風速開關各段風速 | 正常 | 6. 前空調冷氣作動中央出風口溫度 | 9°C |
