# 車輛查定報告

**查定編號** CPF52488252052

| 車型 Model | CR-V |
| 年份 Year | 2013/07 |

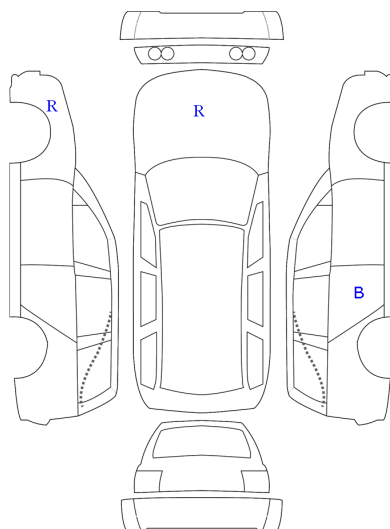
車體外觀圖

右側有鈑修痕。  
右後方有鈑修痕。  
左側有鈑修痕。  
左前方有鈑修痕。  
左後方有鈑修痕。  
正前方有鈑修痕。  
正後方有鈑修痕。

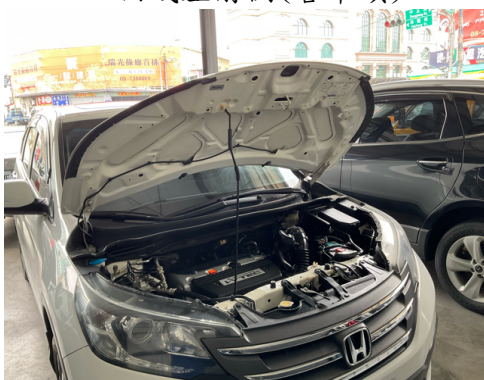
引擎室

| 5. 外觀有無漏油/水跡象 | 異常 | 6. 運轉時有無抖動或異常聲響 | 正常 |
