認證編號 CPF52488253011

## 車輛資料 Vehicle Information

| 廠牌 Make | MITSUBISHI |
| 車型 Model | CANTER |

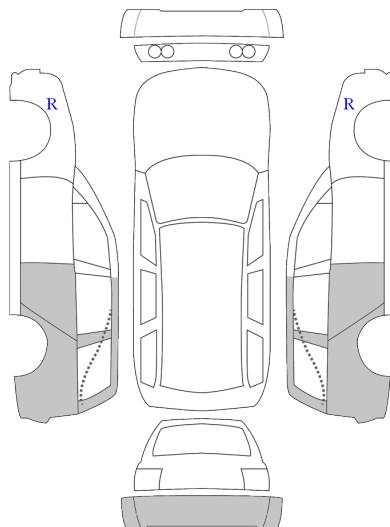
車體外觀圖

本車引擎號碼無異常。

本車車身號碼無異常。

本車輛無泡水跡象。

本車體骨架結構無修復跡象。

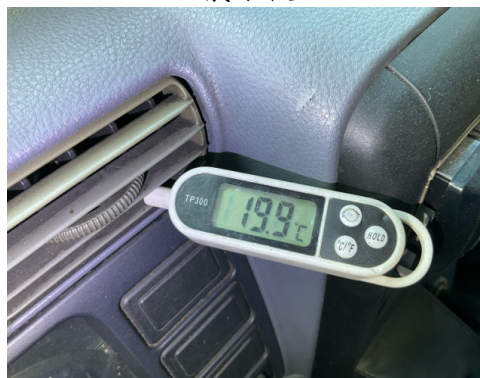
空調溫度

| 5. 前空調風速開關各段風速 | 正常 | 6. 前空調冷氣作動中央出風口溫度 | 20°C |
