認證編號 CPF52488253072

## 車輛資料 Vehicle Information

## 車輛認證總結報告 Vehicle Inspection Findings

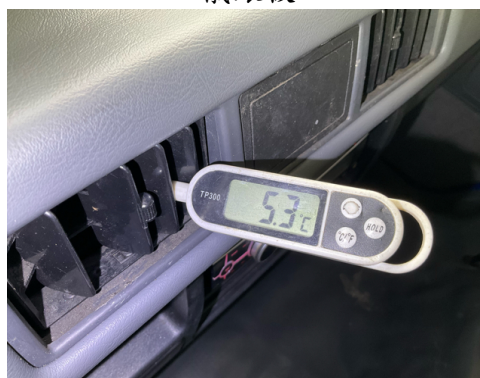
空調溫度

| 5. 前空調風速開關各段風速 | 正常 | 6. 前空調冷氣作動中央出風口溫度 | 6°C |
