認證編號 CPF52488253073

## 車輛資料 Vehicle Information

## 車輛認證總結報告 Vehicle Inspection Findings

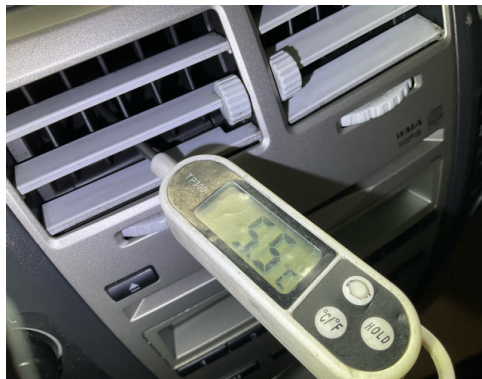
空調溫度

| 5. 前空調風速開關各段風速 | 正常 | 6. 前空調冷氣作動中央出風口溫度 | 6℃ |
