認證編號 CPF52488253107

## 車輛資料 Vehicle Information

## 車輛認證總結報告 Vehicle Inspection Findings

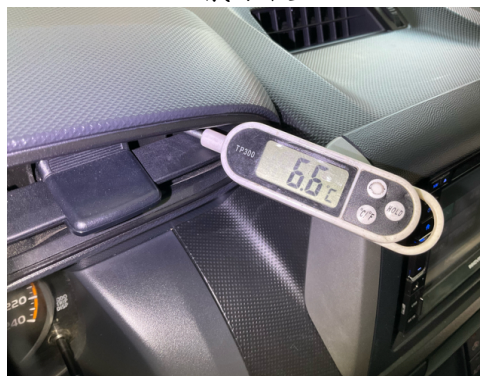
空調溫度

| 5. 前空調風速開關各段風速 | 正常 | 6. 前空調冷氣作動中央出風口溫度 | 7°C |
