認證編號 CPF52488253114

## 車輛資料 Vehicle Information

| 車型 Model | ELANTRA |

## 車輛認證總結報告 Vehicle Inspection Findings

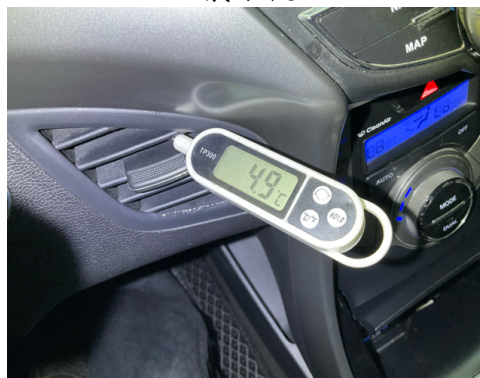
空調溫度

| 5. 前空調風速開關各段風速 | 正常 | 6. 前空調冷氣作動中央出風口溫度 | 5°C |
