查定編號 CPF52488253116

車輛資料 Vehicle Information

廠牌 Make	TOYOTA
車型 Model	VIOS
年份 Year	2013/01
排氣量 Displacement	1,497
車身號碼 VIN	NCP42~017****
引擎號碼 Engine Number	***77**
現況實車里程 Mileage (僅揭露, 不具保證效力)	176,520

車輛認證總結報告 Vehicle Inspection Findings

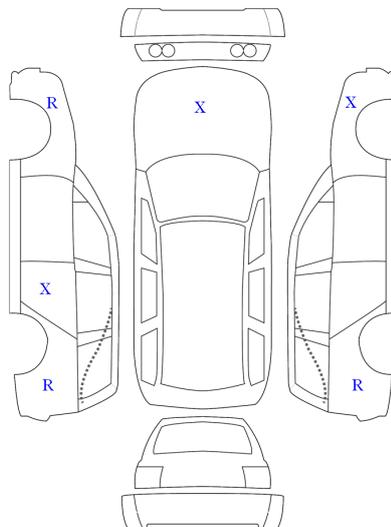
車體外觀圖

- 右前方有鈹修痕。
- 右後方有鈹修痕。
- 左側有鈹修痕。
- 左前方有鈹修痕。
- 左後方有鈹修痕。
- 正前方有鈹修痕。
- 正後方有鈹修痕。

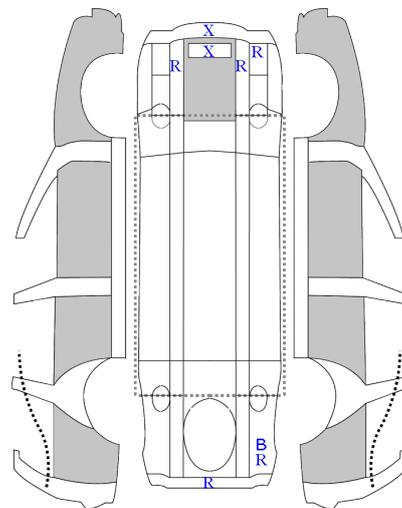
車骨結構圖

- 無任何異常之痕跡。
- 無任何異常之痕跡。
- 本車輛無泡水跡象, 有滲水跡象。
- 異常

- ④ 鈹件鏽蝕、斑剝或鏽穿
- B 受損面積約一個拳頭(含)以上
- X 更換

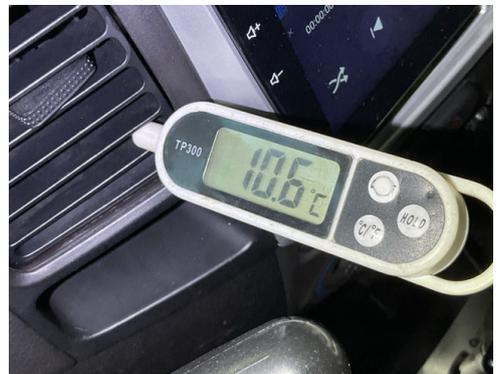
空調溫度

1. 檢查室外氣溫	30°C	2. 後空調冷氣作動中央出風口溫度	無此項目
3. 冷凝器散熱風扇有無運轉異常	正常	4. 前空調冷氣A/C開關燈號	正常
5. 前空調風速開關各段風速	正常	6. 前空調冷氣作動中央出風口溫度	11°C
7. 後空調冷氣A/C開關燈號	無此項目	8. 後空調風速開關各段風速	無此項目
