認證編號 CPF52488254014

## 車輛資料 Vehicle Information

## 車輛認證總結報告 Vehicle Inspection Findings

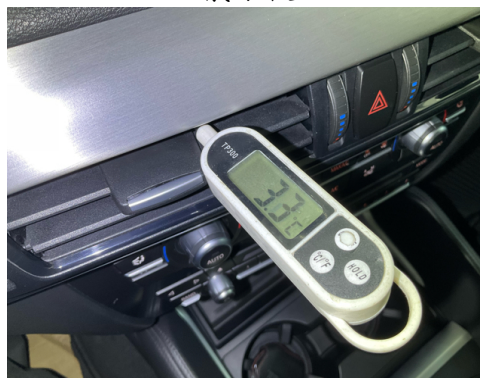
空調溫度

| 5. 前空調風速開關各段風速 | 正常 | 6. 前空調冷氣作動中央出風口溫度 | 4°C |
