# YES 車輛認證書

認證編號 CPF52488254033

| 廠牌 Make | NISSAN |
| 車型 Model | SUPER SENTRA |

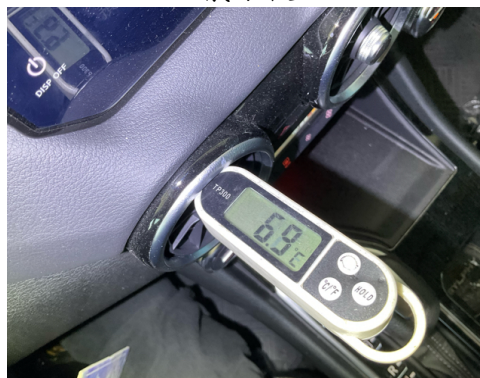
空調溫度

| 5. 前空調風速開關各段風速 | 正常 | 6. 前空調冷氣作動中央出風口溫度 | 7°C |
