認證編號 CPF52488254051

## 車輛資料 Vehicle Information

## 車輛認證總結報告 Vehicle Inspection Findings

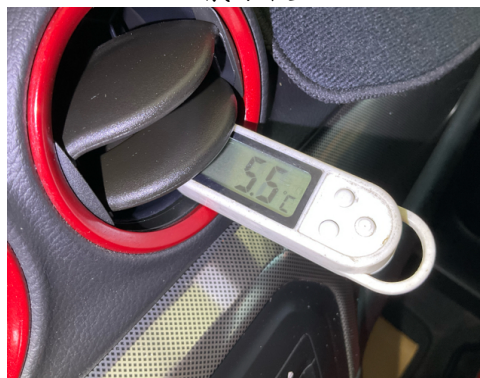
空調溫度

| 5. 前空調風速開關各段風速 | 正常 | 6. 前空調冷氣作動中央出風口溫度 | 6°C |
