認證編號 CPF52488254076

## 車輛資料 Vehicle Information

## 車輛認證總結報告 Vehicle Inspection Findings

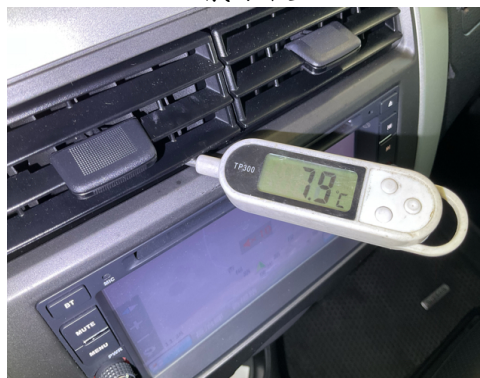
空調溫度

| 5. 前空調風速開關各段風速 | 正常 | 6. 前空調冷氣作動中央出風口溫度 | 8°C |
