YES 車輛認證書

認證編號 CPF52488254077

| 廠牌 Make | MITSUBISHI |
| 車型 Model | ZINGER |

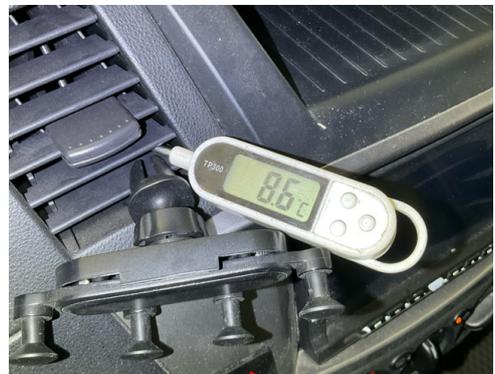
空調溫度

| 1. 檢查室外氣溫 | 33°C | 2. 後空調冷氣作動中央出風口溫度 | 10°C |
| 5. 前空調風速開關各段風速 | 正常 | 6. 前空調冷氣作動中央出風口溫度 | 9°C |
