認證編號 CPF52488254090

## 車輛資料 Vehicle Information

## 車輛認證總結報告 Vehicle Inspection Findings

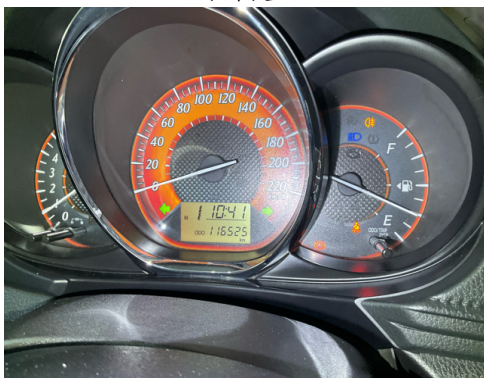
| 現況實車里程 Mileage<br>(僅揭露，不具保證效力) | 116,525 |

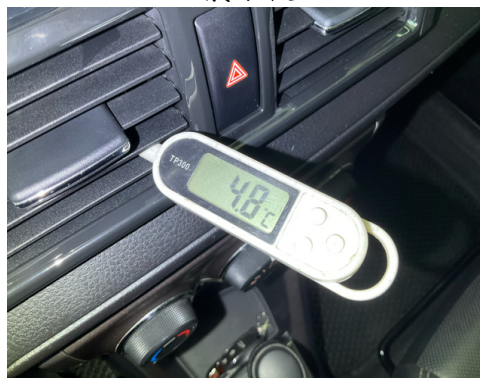
空調溫度

| 5. 前空調風速開關各段風速 | 正常 | 6. 前空調冷氣作動中央出風口溫度 | 5°C |
