YES 車輛認證書

受檢測車輛通過YES認證鑑定標準
This vehicle has passed the YES Evaluation Standard

認證編號 CPF52488255001

廠牌 Make	HYUNDAI
車型 Model	PORTER
年份 Year	2015/10
排氣量 Displacement	2,497
車身號碼 VIN	RFHRB22KAFS00****
引擎號碼 Engine Number	***BF7895**
現況實車里程 Mileage (僅揭露, 不具保證效力)	108,468

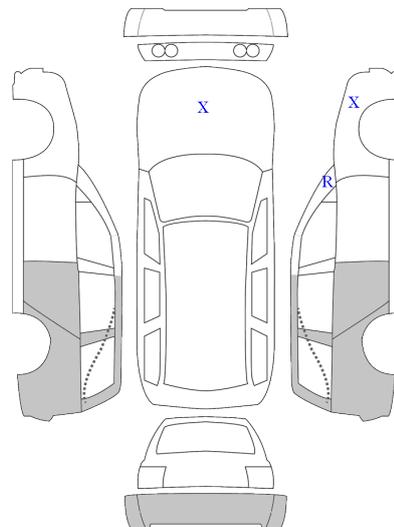
車體外觀圖

本車引擎號碼無異常。 **S** 鈹件鏽蝕、斑剝或鏽穿
本車車身號碼無異常。 **B** 受損面積約一個拳頭(含)以上
本車輛無泡水跡象。 **R** 鈹件校正痕跡
本車體骨架結構無修復跡象。 **X** 更換

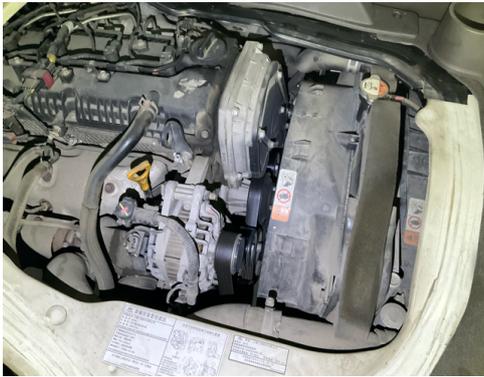
引擎室

1. 運轉時有無冒藍白煙、黑煙	正常	2. 水溫錶(燈)有無異常顯示	正常
3. 警告指示燈有無異常作動	正常	4. 機油油量、油質有無異常	正常
5. 外觀有無漏油/水跡象	正常	6. 運轉時有無抖動或異常聲響	正常
7. 外觀有無修補或龜裂跡象	正常	8. 冷卻風扇作動有無異常	正常
9. 加速有無不順暢或無法加速	正常	10. 高速運轉有無異常聲響	正常
11. 冷卻水有無添加防鏽劑	正常

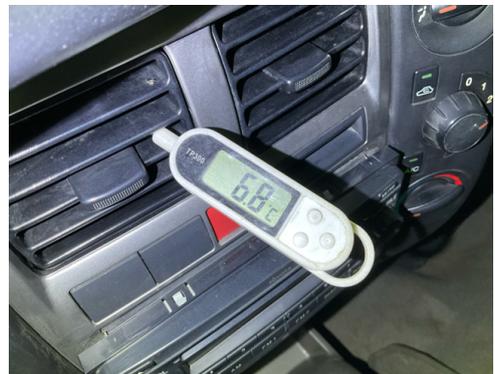
空調溫度

1. 檢查室外氣溫	30°C	2. 後空調冷氣作動中央出風口溫度	無此項目
3. 冷凝器散熱風扇有無運轉異常	正常	4. 前空調冷氣A/C開關燈號	正常
5. 前空調風速開關各段風速	正常	6. 前空調冷氣作動中央出風口溫度	7°C
7. 後空調冷氣A/C開關燈號	無此項目	8. 後空調風速開關各段風速	無此項目
