YES 車輛認證書

認證編號 CPF52488255014

廠牌 Make	TOYOTA
車型 Model	COROLLA CROSS
年份 Year	2022/03
排氣量 Displacement	1,798
車身號碼 VIN	ZVG10~032****
引擎號碼 Engine Number	***Y8401**
現況實車里程 Mileage (僅揭露, 不具保證效力)	45,778

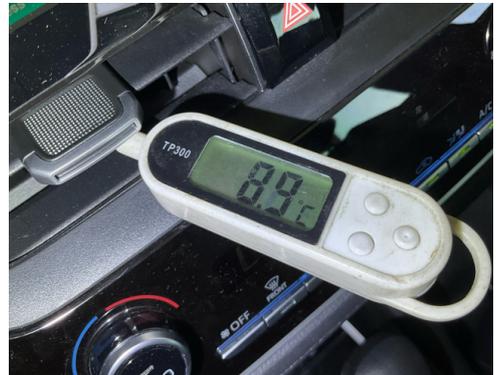
空調溫度

1. 檢查室外氣溫	33°C	2. 後空調冷氣作動中央出風口溫度	無此項目
3. 冷凝器散熱風扇有無運轉異常	正常	4. 前空調冷氣A/C開關燈號	正常
5. 前空調風速開關各段風速	正常	6. 前空調冷氣作動中央出風口溫度	9°C
7. 後空調冷氣A/C開關燈號	無此項目	8. 後空調風速開關各段風速	無此項目
