認證編號 CPF52488255018

## 車輛資料 Vehicle Information

| 車型 Model | U6 TURBO ECO HYPER |

## 車輛認證總結報告 Vehicle Inspection Findings

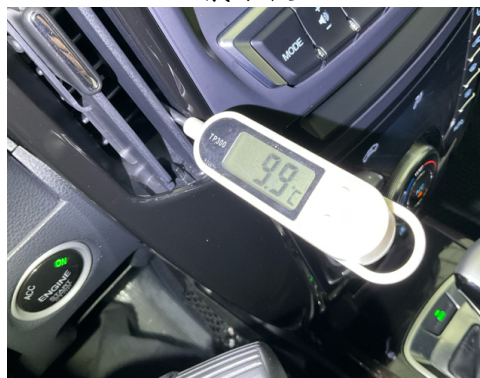
空調溫度

| 5. 前空調風速開關各段風速 | 正常 | 6. 前空調冷氣作動中央出風口溫度 | 10°C |
