認證編號 CPF52488255052

## 車輛資料 Vehicle Information

## 車輛認證總結報告 Vehicle Inspection Findings

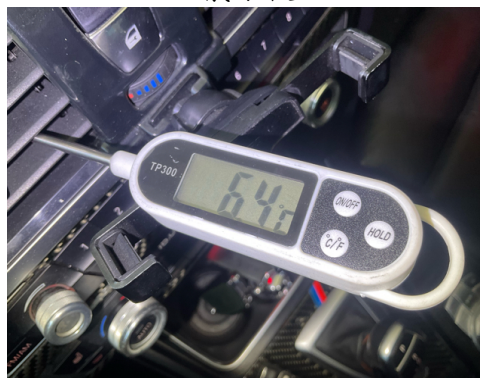
空調溫度

| 5. 前空調風速開關各段風速 | 正常 | 6. 前空調冷氣作動中央出風口溫度 | 7°C |
