認證編號 CPF52488255060

## 車輛資料 Vehicle Information

## 車輛認證總結報告 Vehicle Inspection Findings

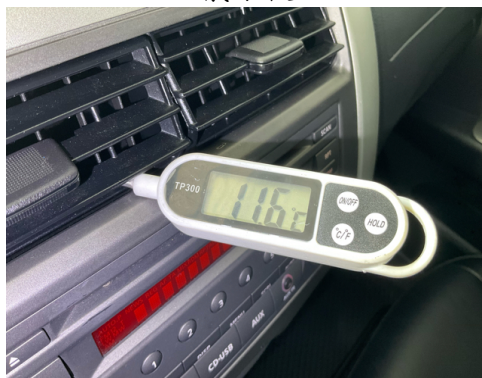
空調溫度

| 5. 前空調風速開關各段風速 | 正常 | 6. 前空調冷氣作動中央出風口溫度 | 12°C |
