認證編號 CPF52488255071

## 車輛資料 Vehicle Information

## 車輛認證總結報告 Vehicle Inspection Findings

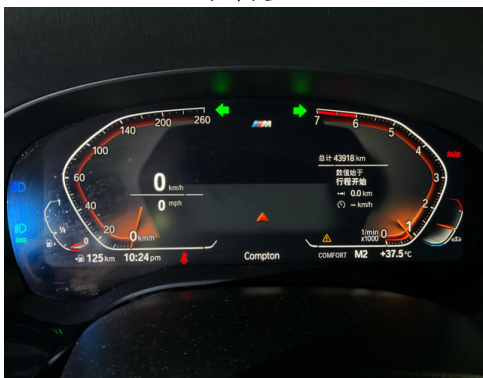
| 現況實車里程 Mileage<br>(僅揭露，不具保證效力) | 43,918 |

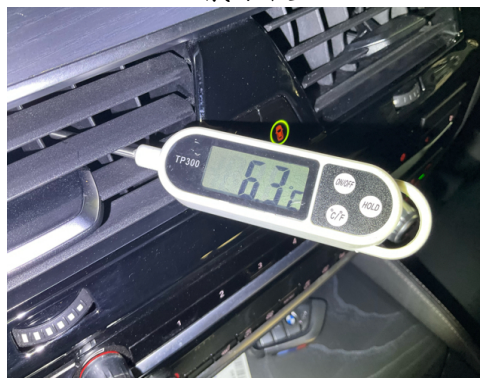
空調溫度

| 5. 前空調風速開關各段風速 | 正常 | 6. 前空調冷氣作動中央出風口溫度 | 7°C |
