認證編號 CPF52488255083

## 車輛資料 Vehicle Information

## 車輛認證總結報告 Vehicle Inspection Findings

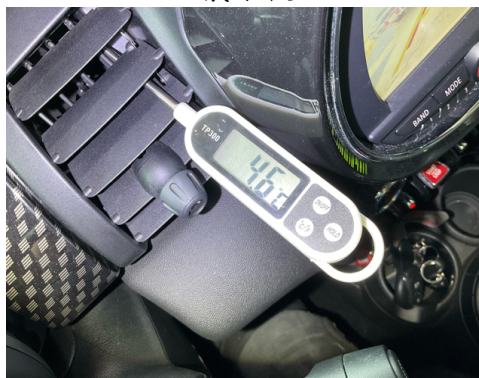
空調溫度

| 5. 前空調風速開關各段風速 | 正常 | 6. 前空調冷氣作動中央出風口溫度 | 5°C |
