認證編號 CPF52488255088

## 車輛資料 Vehicle Information

## 車輛認證總結報告 Vehicle Inspection Findings

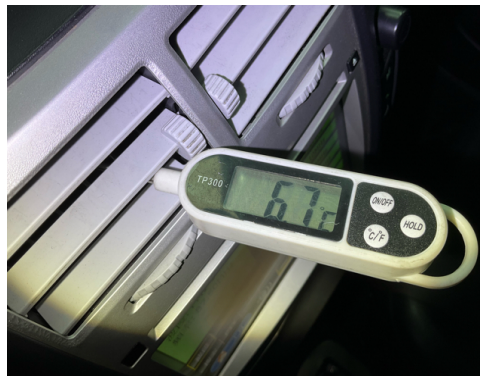
空調溫度

| 5. 前空調風速開關各段風速 | 正常 | 6. 前空調冷氣作動中央出風口溫度 | 7°C |
