## 車輛認證總結報告 Vehicle Inspection Findings

認證編號 CPF52488256002

| 廠牌 Make | TOYOTA |
| 車型 Model | ALPHARD |

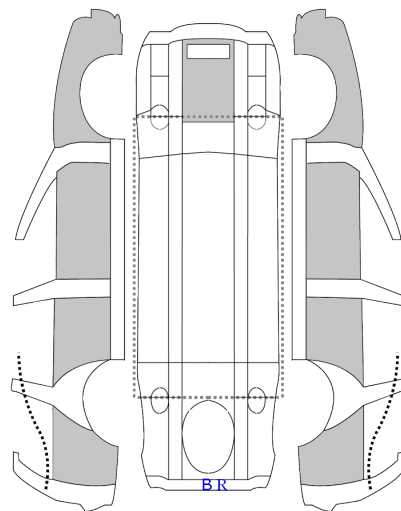
車骨結構圖

本車體骨架結構無修復跡象。
