認證編號 CPF52488256005

## 車輛資料 Vehicle Information

## 車輛認證總結報告 Vehicle Inspection Findings

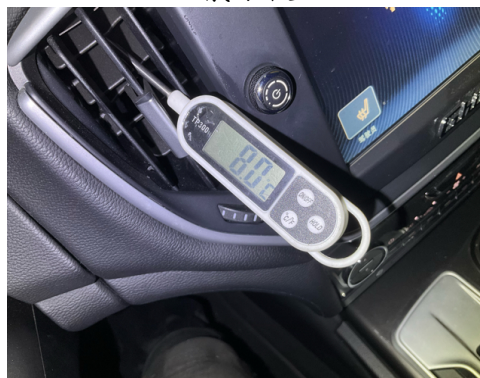
空調溫度

| 5. 前空調風速開關各段風速 | 正常 | 6. 前空調冷氣作動中央出風口溫度 | 8°C |
