認證編號 CPF52488256016

## 車輛資料 Vehicle Information

## 車輛認證總結報告 Vehicle Inspection Findings

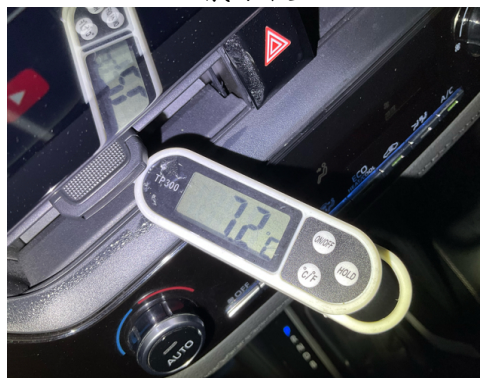
空調溫度

| 5. 前空調風速開關各段風速 | 正常 | 6. 前空調冷氣作動中央出風口溫度 | 8°C |
