# YES 車輛認證書

認證編號 CPF52488256020

| 廠牌 Make | TOYOTA |
| 車型 Model | YARIS CROSS |

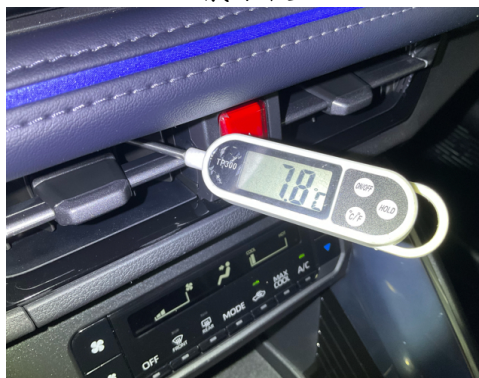
空調溫度

| 5. 前空調風速開關各段風速 | 正常 | 6. 前空調冷氣作動中央出風口溫度 | 8°C |
