# YES 車輛認證書

認證編號 CPF52488256046

| 廠牌 Make | TOYOTA |
| 車型 Model | ALTIS |

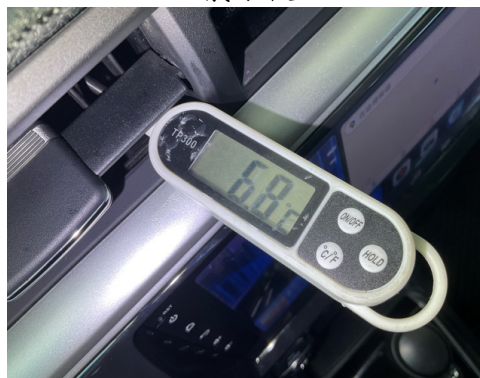
空調溫度

| 5. 前空調風速開關各段風速 | 正常 | 6. 前空調冷氣作動中央出風口溫度 | 7°C |
