認證編號 CPF52488256054

## 車輛資料 Vehicle Information

## 車輛認證總結報告 Vehicle Inspection Findings

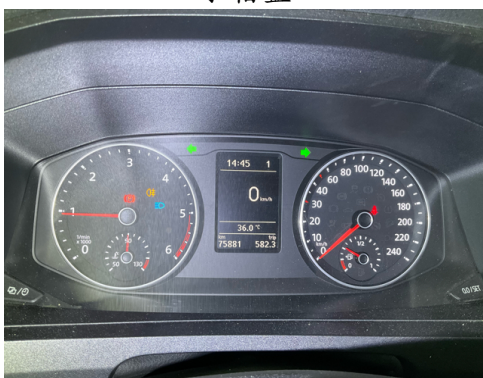
| 現況實車里程 Mileage<br>(僅揭露，不具保證效力) | 75,881 |

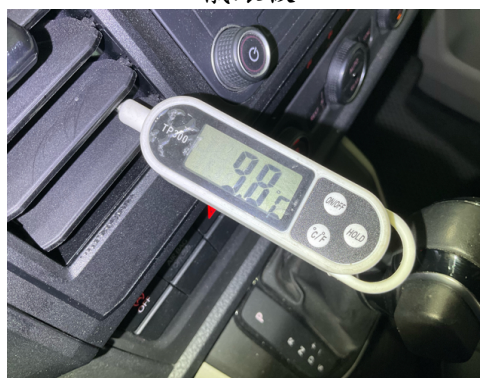
空調溫度

| 5. 前空調風速開關各段風速 | 正常 | 6. 前空調冷氣作動中央出風口溫度 | 10°C |
