認證編號 CPF52488256058

## 車輛資料 Vehicle Information

## 車輛認證總結報告 Vehicle Inspection Findings

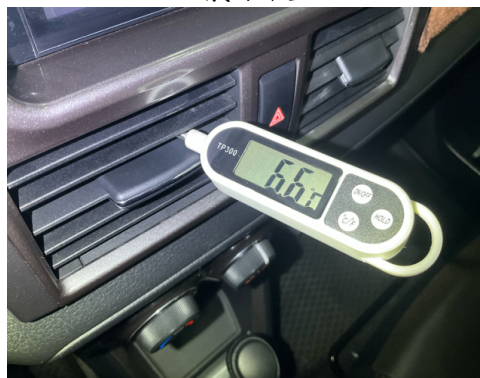
空調溫度

| 5. 前空調風速開關各段風速 | 正常 | 6. 前空調冷氣作動中央出風口溫度 | 7°C |
