認證編號 CPF52488256072

## 車輛資料 Vehicle Information

## 車輛認證總結報告 Vehicle Inspection Findings

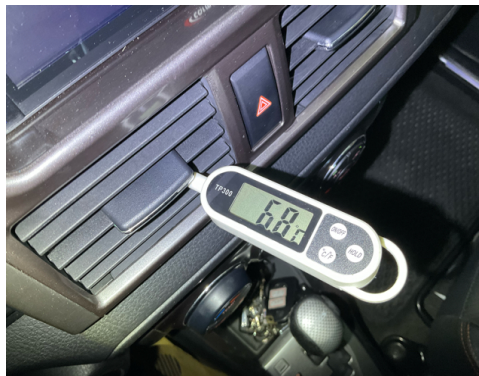
空調溫度

| 5. 前空調風速開關各段風速 | 正常 | 6. 前空調冷氣作動中央出風口溫度 | 7°C |
