認證編號 CPF52488256075

## 車輛資料 Vehicle Information

## 車輛認證總結報告 Vehicle Inspection Findings

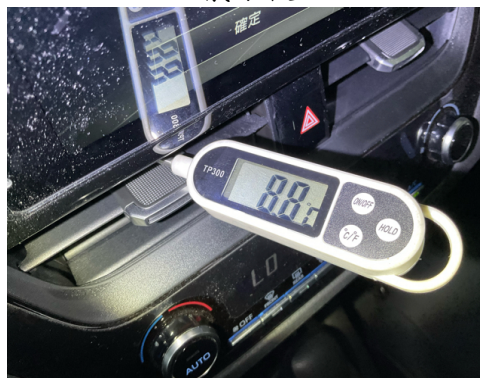
空調溫度

| 5. 前空調風速開關各段風速 | 正常 | 6. 前空調冷氣作動中央出風口溫度 | 9°C |
