# YES 車輛認證書

認證編號 CPF52488256082

| 車型 Model | SUPER SENTRA |

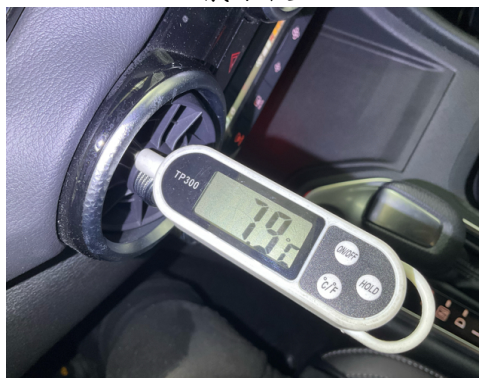
空調溫度

| 5. 前空調風速開關各段風速 | 正常 | 6. 前空調冷氣作動中央出風口溫度 | 8°C |
