認證編號 CPF52488256089

## 車輛資料 Vehicle Information

## 車輛認證總結報告 Vehicle Inspection Findings

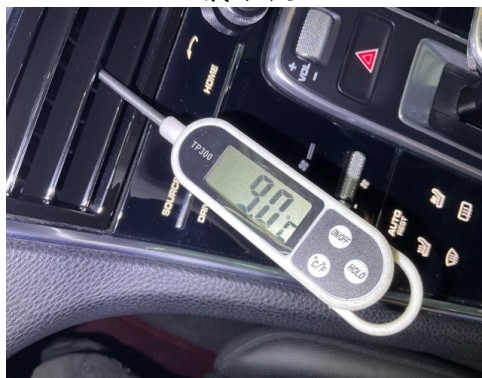
空調溫度

| 5. 前空調風速開關各段風速 | 正常 | 6. 前空調冷氣作動中央出風口溫度 | 9°C |
