# YES 車輛認證書

認證編號 CPF52488256103

| 車型 Model | COROLLA CROSS |

## 車輛認證總結報告 Vehicle Inspection Findings

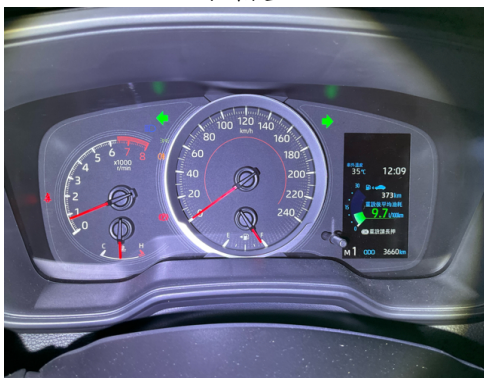
| 現況實車里程 Mileage<br>(僅揭露，不具保證效力) | 3,660 |

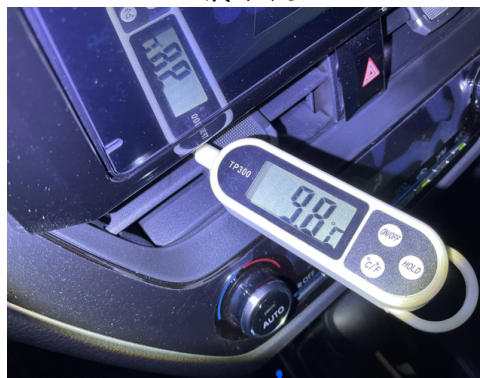
空調溫度

| 5. 前空調風速開關各段風速 | 正常 | 6. 前空調冷氣作動中央出風口溫度 | 10°C |
