認證編號 CPF52488257001

## 車輛資料 Vehicle Information

## 車輛認證總結報告 Vehicle Inspection Findings

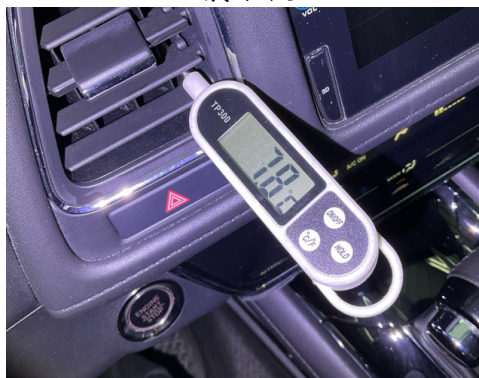
空調溫度

| 5. 前空調風速開關各段風速 | 正常 | 6. 前空調冷氣作動中央出風口溫度 | 8°C |
