認證編號 CPF52488257008

## 車輛資料 Vehicle Information

## 車輛認證總結報告 Vehicle Inspection Findings

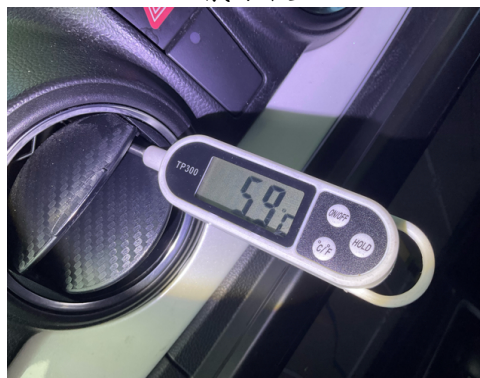
空調溫度

| 5. 前空調風速開關各段風速 | 正常 | 6. 前空調冷氣作動中央出風口溫度 | 6°C |
