認證編號 CPF52488257011

## 車輛資料 Vehicle Information

## 車輛認證總結報告 Vehicle Inspection Findings

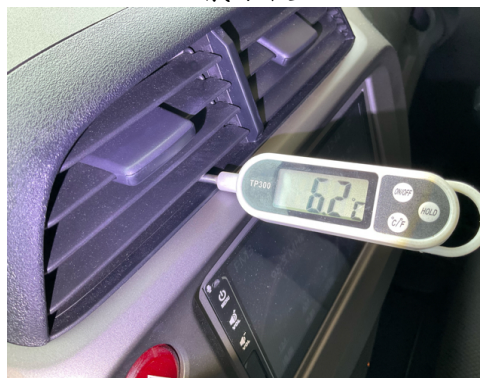
空調溫度

| 5. 前空調風速開關各段風速 | 正常 | 6. 前空調冷氣作動中央出風口溫度 | 7°C |
