## 車輛認證總結報告 Vehicle Inspection Findings

認證編號 CPF52488257019

| 廠牌 Make | HONDA |
| 車型 Model | FIT |

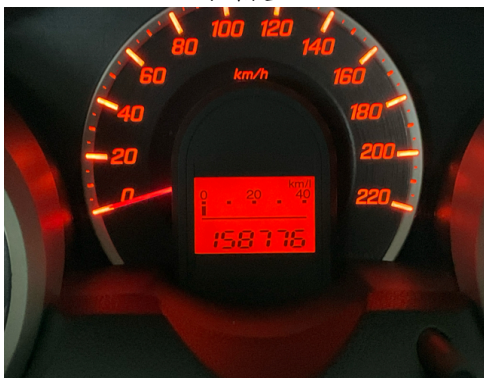
| 現況實車里程 Mileage<br>(僅揭露，不具保證效力) | 158,776 |

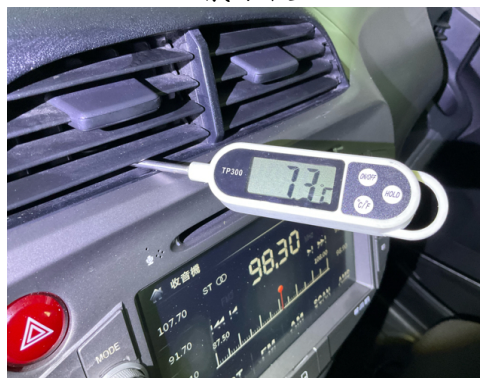
空調溫度

| 5. 前空調風速開關各段風速 | 正常 | 6. 前空調冷氣作動中央出風口溫度 | 8°C |
