認證編號 CPF52488257022

## 車輛資料 Vehicle Information

## 車輛認證總結報告 Vehicle Inspection Findings

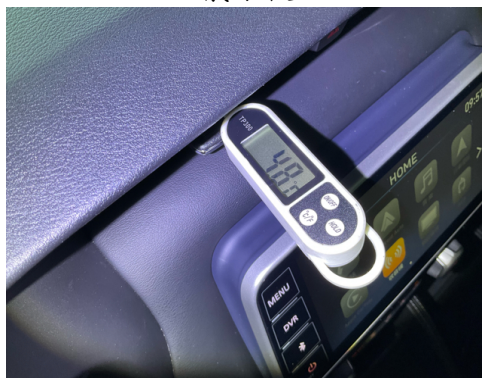
空調溫度

| 5. 前空調風速開關各段風速 | 正常 | 6. 前空調冷氣作動中央出風口溫度 | 5°C |
