認證編號 CPF52488257031

## 車輛資料 Vehicle Information

## 車輛認證總結報告 Vehicle Inspection Findings

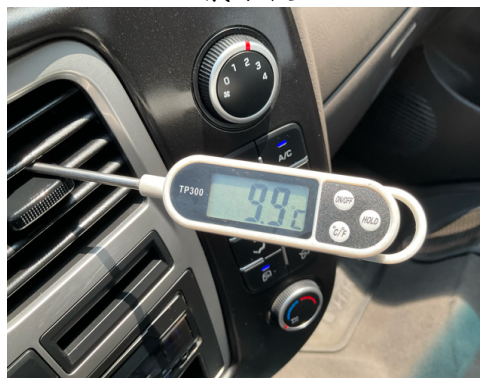
空調溫度

| 5. 前空調風速開關各段風速 | 正常 | 6. 前空調冷氣作動中央出風口溫度 | 10°C |
