認證編號 CPF52488257035

## 車輛資料 Vehicle Information

## 車輛認證總結報告 Vehicle Inspection Findings

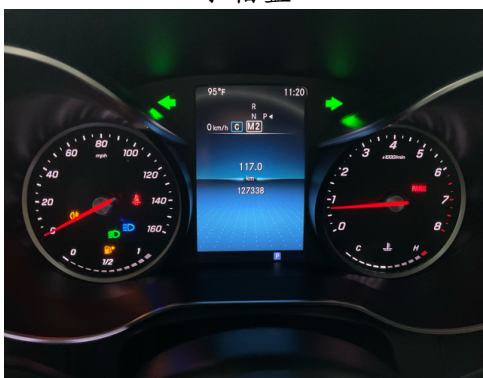
| 現況實車里程 Mileage<br>(僅揭露，不具保證效力) | 127,338 |

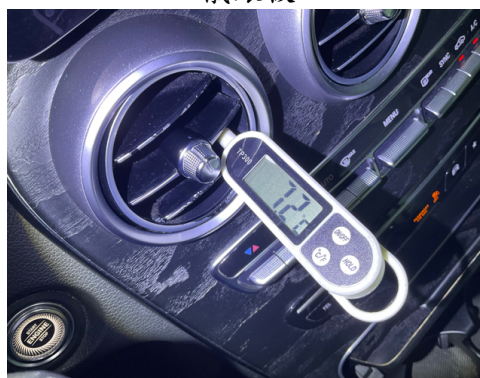
空調溫度

| 5. 前空調風速開關各段風速 | 正常 | 6. 前空調冷氣作動中央出風口溫度 | 8°C |
